PROJEKT ARCHITEKTONICZNO-BUDOWLANY

Temat: Projekt architektoniczno-budowlany remontu balkonów budynków mieszkalnych wielorodzinnych położonych przy ul. Traugutta 8A, 8B w Grodzisku Mazowieckim

Inwestor: Zakład Gospodarki Mieszkaniowej w Grodzisku Mazowieckim

Data opracowania: lipiec 2025 r.

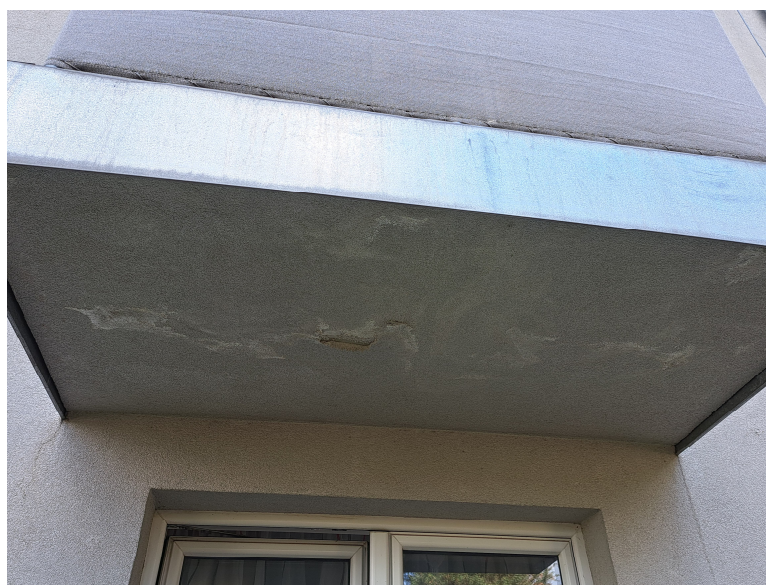
Stan ten – w ocenie autora niniejszego opracowania – jest wynikiem między innymi niewłaściwego wykonania obróbek blacharskich na krawędziach płyt balkonowych.

Zdjęcie nr 1: Widok dolnej powierzchni płyty balkonowej, widoczne odspojenia tynku cienkowarstwowego oraz wysolenia na powierzchni tynku, widoczna obróbka krawędziowa z blachy ocynkowanej (budynek 8A)

- Zabezpieczenie drzwi balkonowych z PCV folią na czas wykonywania robót remontowych,
- Rozbiórka warstw wykończeniowych oraz izolacji płyt balkonowych,
- Oczyszczenie konstrukcji żelbetowej płyt balkonowych,
- Odwiezienie materiałów z rozbiórki na miejsce uzgodnione z inwestorem,

- Wykonanie nowych warstw izolacyjnych oraz wykończeniowych płyt balkonowych,
- Wykonanie malowania istniejących balustrad stalowych.

Obróbki blacharskie płyty balkonowej Kapinos na krawędzi płyty z blachy stalowej ocynkowanej gr. 0,5 mm.

Ocieplenie dolnej powierzchni płyty balkonowej płytami styropianowymi EPS 70 gr. 4 cm, z wyprawą z tynku cienkowarstwowego silikonowego o ziarnie 2 mm, wykonanego ręcznie.

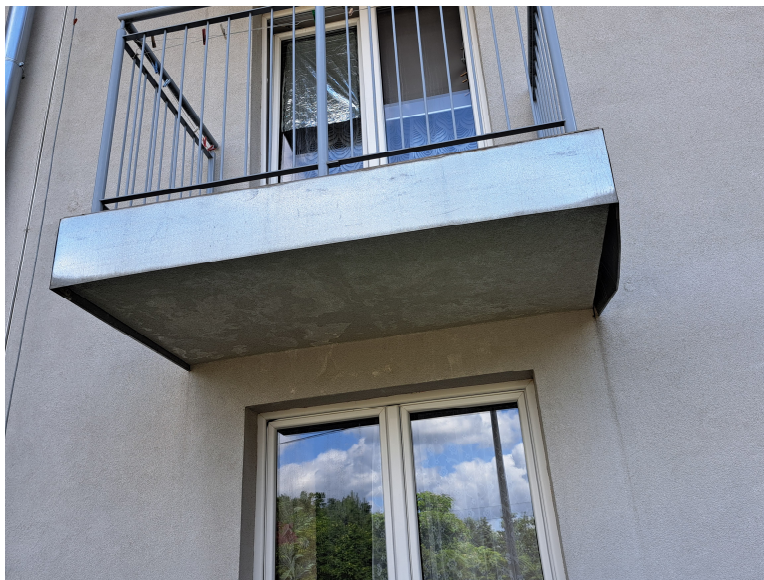
Zdjęcie nr 2: Widok dolnej powierzchni płyty balkonowej, widoczne wysolenia na powierzchni tynku, widoczna obróbka krawędziowa z blachy ocynkowanej (budynek 8A)

Jak napisano wyżej, obróbkę blacharską wykonano zgodnie z projektem budowlanym, tj. po obwodzie bocznej krawędzi płyty wspornikowej, na pełnej wysokości łącznie z warstwami izolacyjnymi i wykończeniowymi. Należy takie rozwiązanie uznać za błędne, zwłaszcza w połączeniu z brakiem kapinosa na górnej krawędzi płyty balkonowej, bezpośrednio pod płytkami gresowymi. Woda opadowa oraz pochodząca z roztopów 'zawija się' na krawędzi płytek gresowych i przedostaje do warstw wykończeniowych oraz płyty żelbetowej monolitycznej. Brak kapinosa nie pozwala na odprowadzenie wody poza pionową, obwodową obróbkę blacharską. Woda zgromadzona w elementach balkonu zawierających spoiwo mineralne (jastyrych cementowy, płyta żelbetowa wspornikowa, zaprawa klejąca do warstwy zbrojącej ocieplenia dolnego płyty) nie ma możliwości odparowania. Trwale zawilgaca te elementy, przyczynia się do degradacji ich struktury, prowadzi do powstania wysoleń.

Wysolenia to białe, pyłące się osady, które pojawiają się na powierzchni materiałów budowlanych, takich jak cegła, tynk czy beton. Powstają w wyniku migracji rozpuszczonych w wodzie soli z wnętrza materiału na zewnątrz, gdzie woda paruje, a sole krystalizują się.

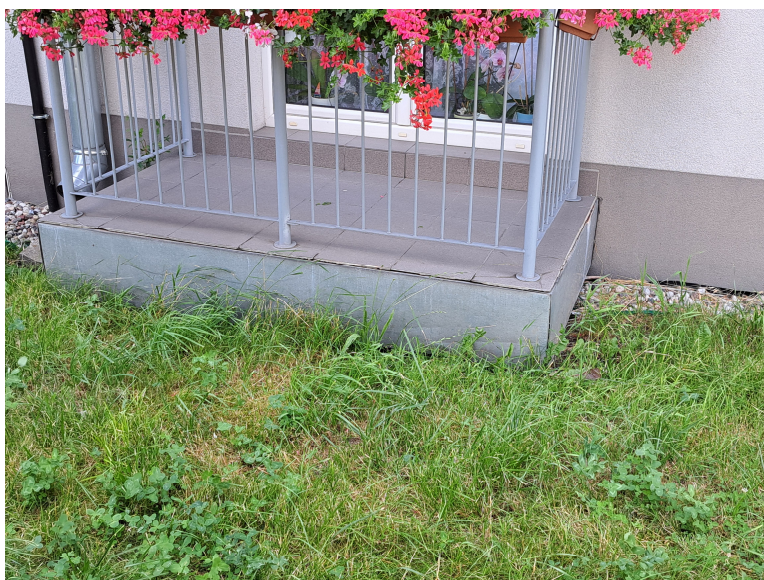
Zdjęcie nr 3: Widok górnej powierzchni płyty balkonowej na gruncie, widoczne uszkodzenia płytek gresowych oraz brak obróbki blacharskiej (kapinosy) na krawędzi płyty (budynek 8A)

Wykładzina płyty balkonowej oraz cokolik na ścianach z płytek gresowych mrozoodpornych na zaprawie klejowej.

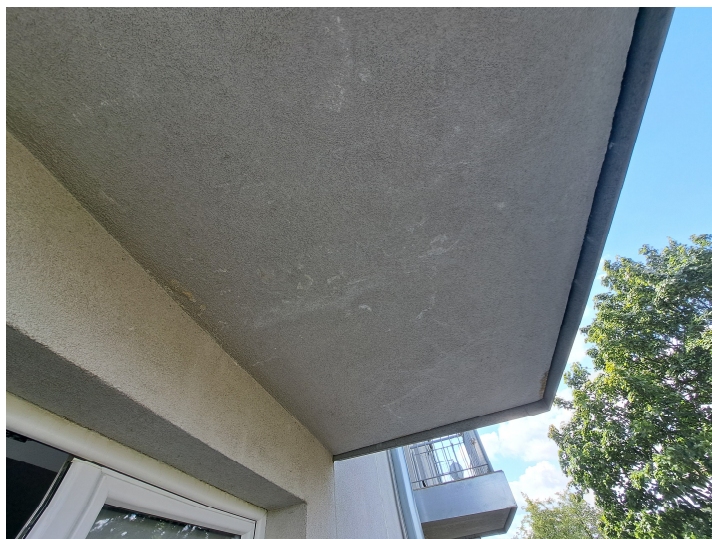
Zdjęcie nr 4: Widok dolnej powierzchni płyty balkonowej, widoczne wysolenia na powierzchni tynku, widoczna dolna część obróbki krawędziowej z blachy ocynkowanej (budynek 8A)

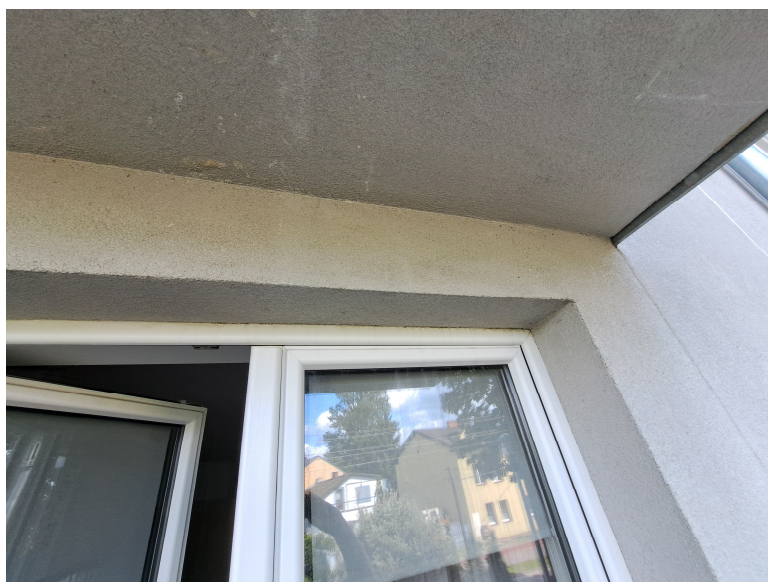
Zdjęcie nr 5: Widok dolnej powierzchni płyty balkonowej na połączeniu z nadprożem, widoczne zanieczyszczenia na profilach z PCV oraz szybach drzwi balkonowych (budynek 8A)

Na załączonym zdjęciu widoczne są zanieczyszczenia na profilach z PCV oraz szybach drzwi balkonowych, które napływają spod izolacji termicznej z płyt styropianowych. Nieokreślony jest skład chemiczny tych zanieczyszczeń, jednak można pokusić się o stwierdzenie, że zacieki te mają związek z zawilgoceniem płyty żelbetowej, jastyrychu cementowego, a nawet wieńca, nadproża czy też fragmentu ściany zewnętrznej z gazobetonu. Zacieki niosą wypłukane składniki mineralne wyszczególnionych elementów budynku, powodując trudno usuwalne zabrudzenia.

Niepokojący jest fakt, że zacieki powstają pod płytami izolacji termicznej. W takiej sytuacji niemożliwe jest określenie miejsca powstania nieszczelności, a także stopnia nasycenia wilgocią poszczególnych elementów budynku.

Opisane występowanie zacieków na ścianach budynku i na stolarnie okiennej pozwala postawić tezę, że fragmenty ścian zewnętrznych przy płytach balkonowych są zawilgocone. Wykonanie jedynie remontu płyt balkonowych nie usunie ukrytych miejsc zawilgocenia. Rozwiązaniem naprawczym jest przeprowadzenie wymiany pasma izolacji termicznej ścian zewnętrznych wraz z wyprawą tynkarską z tynku cienkowarstwowego. Szerokość pasma w przybliżeniu równa szerokości płyty balkonowej, tj. $\sim 2,10 + 2 \times 0,20$ cm.

Przed wykonaniem nowej izolacji termicznej w systemie BSO zalecane jest punktowe osuszenie zawilgoconych fragmentów ścian.

Wymiana pasma izolacji termicznej ścian zewnętrznych jest propozycją projektową, która uzupełnia podstawowy zakres robót remontowych. Jej wprowadzenie ma na celu kompleksowe ujęcie analizowanego problemu. Decyzja o przeprowadzeniu wymiany pasma izolacji termicznej ścian zewnętrznych w systemie BSO znajdzie swój wyraz w przedmiarze robót.

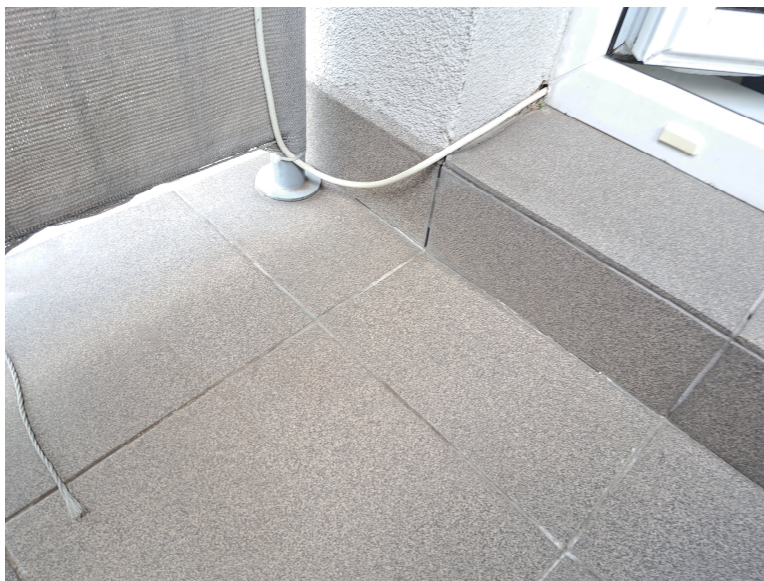
Na poniższym zdjęciu nr 6 oraz 7 zobrazowano ubytki spoin między płytkami gresowymi, a także brak uszczelnienia na połączeniu profilu PCV drzwi balkonowych z okładziną progu. Przy intensywnych opadach deszczu miejsca tych nieszczelności mogą być źródłem przecieków do wewnętrznych, konstrukcyjnych elementów budynku.

Zdjęcie nr 6: Widok posadzki balkonu z płytek gresowych, widoczne ubytki w spoinach między płytkami (budynek 8A)

Na jastrychu wykonać elastyczną hydroizolację przeciwwilgociową, dwuskładnikową, na bazie cementu.

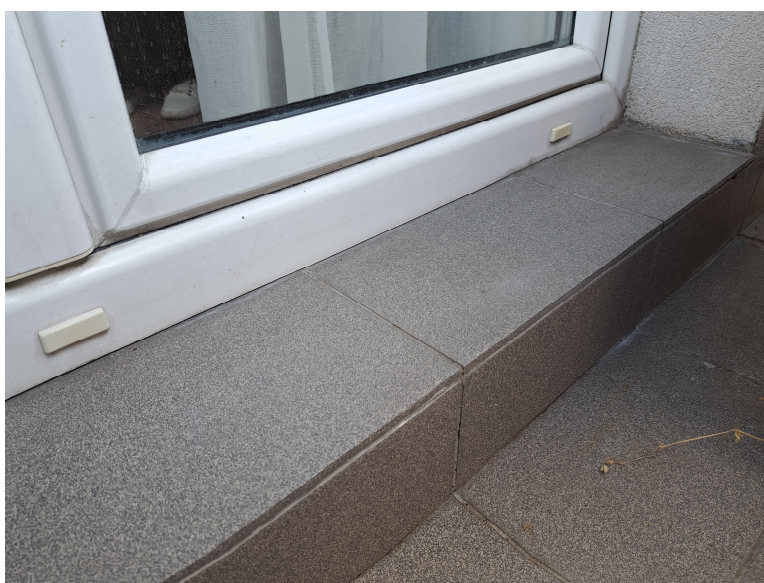
Zdjęcie nr 7: Widok posadzki balkonu z płytek gresowych, widoczne ubytki w spoinach między płytkami oraz nieszczelności na połączeniu profilu PCV drzwi balkonowych z okładziną progu (budynek 8A)
