## **PROJEKT ARCHITEKTONICZNO-BUDOWLANY**

**Obiekt: Budynek mieszkalny wielorodzinny**

**Temat: Projekt architektoniczno-budowlany remontu balkonów budynku mieszkalnego wielorodzinnego**

**ul. 11-go Listopada 7**

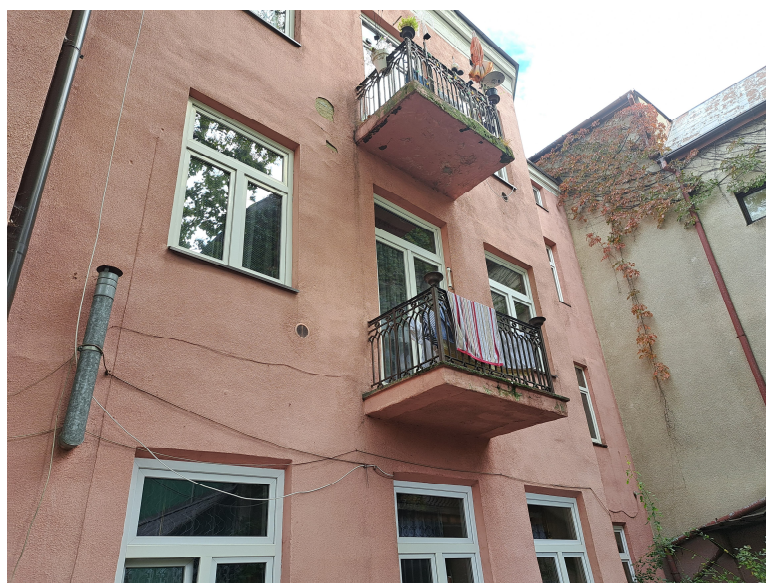
**Zdjęcie nr 1: Widok elewacji frontowej, strona prawa, widoczne balkony z płytą pełną typu Kleina**

Remontem objęte są cztery balkony. Dwa z nich posiadają płytę balkonową wykonaną w postaci płyty typu Kleina z cegły ceramicznej pełnej oraz częściowo z betonu. Dwa pozostałe

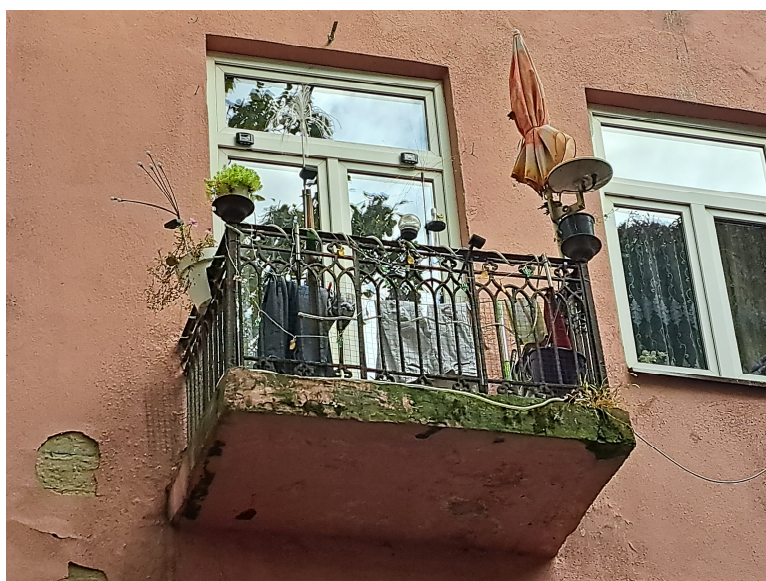
Płyty balkonowe wykazują ślady stałego zawilgocenia i przemarzania, które degradująco wpływają na strukturę materiału, z którego płyta jest wykonana (cegła ceramiczna, beton). Krawędzie płyt są nierówne, wyszczerbione, z ubytkami wylewki cementowej.

Elementy konstrukcyjne balkonów, jakimi są wspornikowo osadzone belki stalowe walcowane wykonane z dwuteownika, wykazują ślady korozji. Nie są zabezpieczone powłoką ochronną.

**Zdjęcie nr 2: Widok balkonu 2-go piętra, widoczne uszkodzenia płyty balkonowej, ślady zawilgocenia i przemarzania oraz korozja konstrukcyjnych elementów stalowych**

Po rozebraniu płyt balkonowych i oczyszczeniu belek stalowych należy wykonać żelbetowe monolityczne belki wzmacniające oraz nową płytę żelbetową.

**Podparcie istniejących belek stalowych** Pod istniejącymi belkami stalowymi walcowanymi z dwuteownika, osadzonymi wspornikowo, zaprojektowano dodatkowe podparcie. Zmniejszy ono obliczeniowy wysięg wspornika, ale również zabezpieczy belki na wypadek, gdyby korozja osłabiła przekrój i strukturę belek walcowanych.

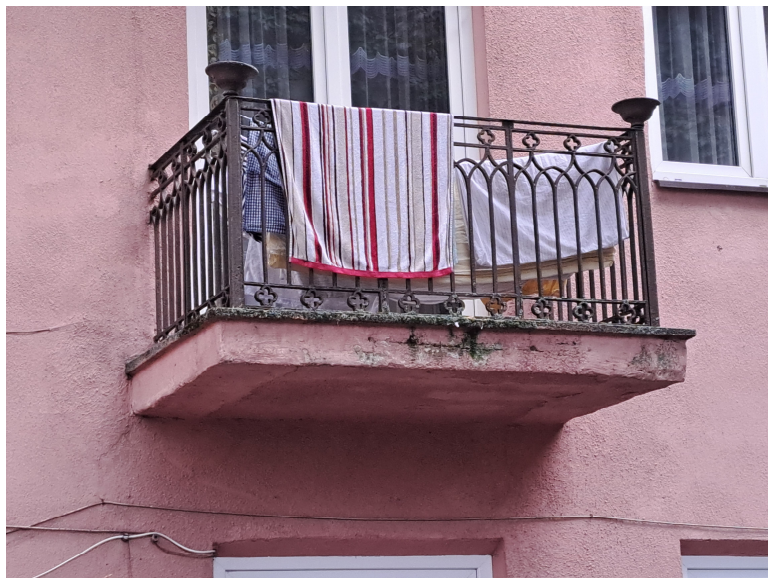
**Zdjęcie nr 3: Widok balkonu 1-go piętra, widoczne nieznaczne uszkodzenia płyty balkonowej oraz zdegradowane krawędzie jastrychu cementowego**

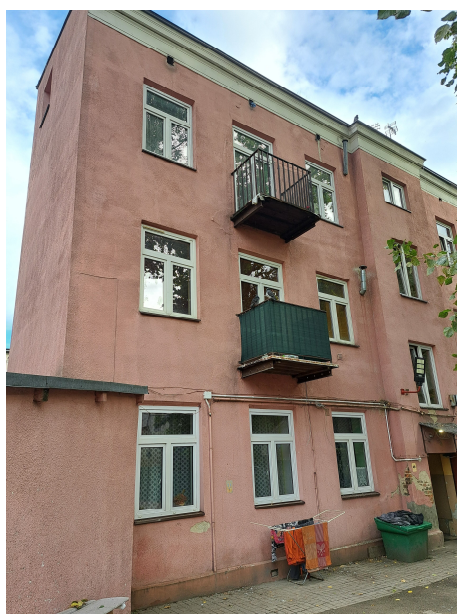
**Zdjęcie nr 4: Widok elewacji frontowej, strona lewa, widoczne balkony z płytą z desek drewnianych**

Płyty balkonowe wykonane z desek drewnianych znajdują się w zadowalającym stanie technicznym, jednak w ocenie autora niniejszego opracowania nie można ich uznać za spełniające swoją funkcję pod względem konstrukcyjnym i użytkowym.

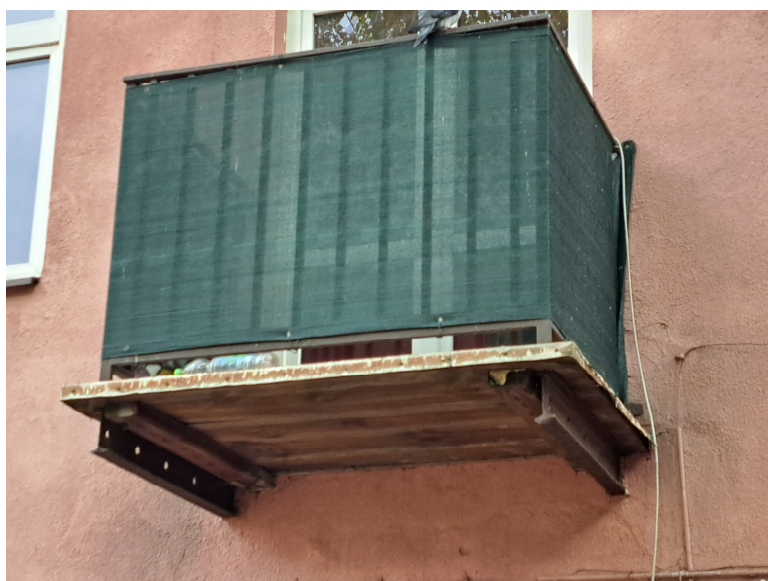
**Zdjęcie nr 5: Widok balkonu 1-go piętra, widoczna korozja konstrukcyjnych elementów stalowych**

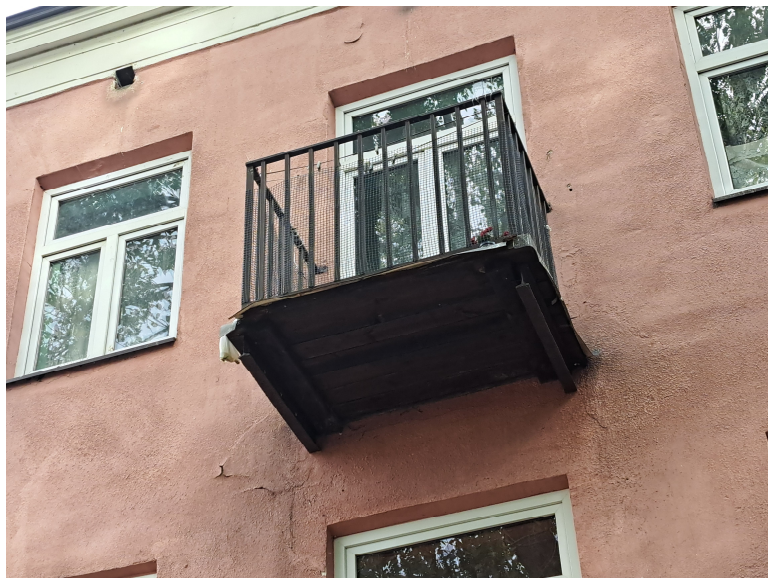
**Zdjęcie nr 6: Widok balkonu 2-go piętra, widoczna korozja obróbek blacharskich płyty z desek drewnianych, widoczny brak osłonięcia i zabezpieczenia konstrukcyjnych belek stalowych**

Wykonane obliczenia konstrukcyjne, sprawdzające nośność desek składających się na płytę balkonową wykazały, że znacznie przekroczone jest ugięcie desek (o  $\sim 114\%$ ). Obliczenia wykonano dla materiału przeznaczonego do potencjalnego montażu, przy założeniu spełnienia przez element drewniany normowych parametrów technicznych. W istocie nieustalone są parametry techniczne desek, a ponadto wykazują one ślady technicznego zużycia.

Wymiar użytkowy sprowadza się do dwóch zasadniczych problemów. Płyta balkonowa, która wykazuje nadmierne ugięcie, a ponadto nie stanowi stężonego poprzecznie elementu nośnego, nie jest dostatecznie sztywna i podczas standardowego użytkowania poddaje się obciążeniom i przenosi drgania. Ponadto pomimo poszycia z blachy płyta jest przepuszczalna dla wody opadowej, co dla użytkownika balkonu w poziomie 1-go piętra może stanowić dyskomfort użytkowania.

**Konstrukcja balkonów** Dodatkowe stalowe wsporniki konstrukcyjne pod płytę balkonową oraz belka czołowa wykonane z kształtowników stalowych zimnogiętych  $\square 120 \times 60 \times 4$  mm.
